## RESTAURACIÓN DEL CONJUNTO DE LA SACRISTÍA DE LA CATEDRAL DE SANTA MARÍA, VITORIA-GASTEIZ

**Diana Pardo San Gil.** *Restauradora del Servicio  
de Patrimonio Histórico Arquitectónico de la Diputación Foral de Álava,*  
*dpardosangil@alava.net*

**Fernando R. Bartolomé García.** *Universidad del País Vasco,*  
*fernandor.bartolomé@ehu.es*

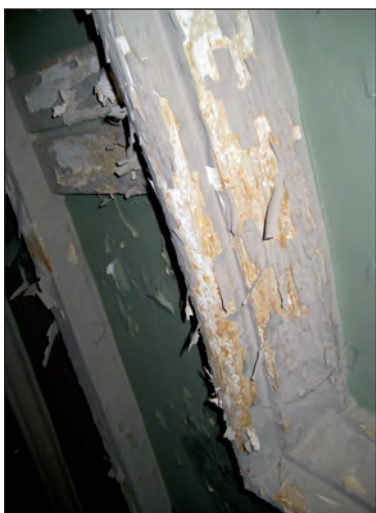
**Fig. 1.** Estado de conservación de las sucesivas capas de pintura aplicadas.

Nos encontramos con una gran acumulación de intervenciones, muy degradadas por la humedad de condensación y las filtraciones en algunas zonas de la cúpula, con aporte de sales solubles. La mayoría de las capas de pintura eran plásticas, impedían la transpiración del material, y en algunas zonas purpurinas modernas; además, el exceso de acumulación de estratos había ido ocultando los detalles, redondeando las aristas de las molduras y la labra de la piedra (**Figuras 1, 2 y 3**).

Por todo lo expuesto, era imprescindible la eliminación de las pinturas plásticas para la conservación de revestimientos originales y soporte.

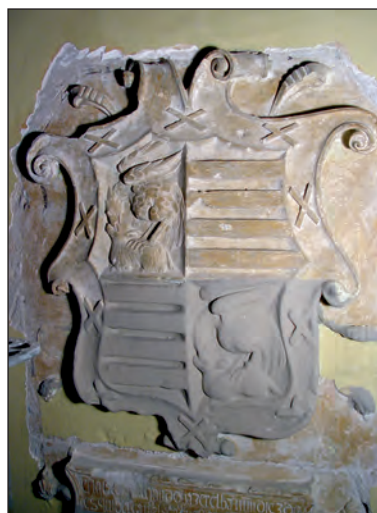
**Fig. 2.** Proceso de eliminación de capas de pintura en escudo labrado en piedra.

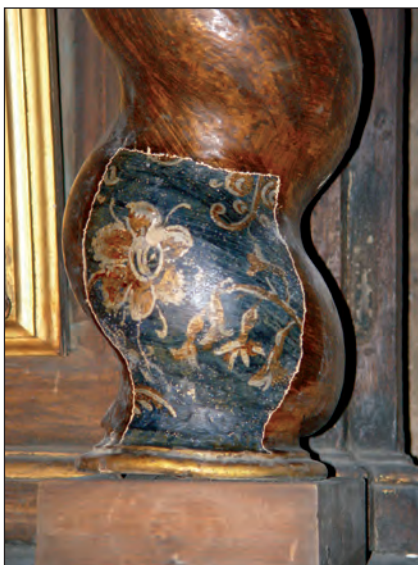
**Fig. 3.** Ventana de estudio en una columna del respaldar de la cajonera.

Se realizó un primer estudio de correspondencia de policromías de los revestimientos de cúpula y muros y se abrieron algunas ventanas de estudio en el respaldo del mobiliario, incluyendo también analíticas. Tras estos trabajos tuvimos una primera idea de la gran diferencia que había entre la sacristía actual y aquella que se proyectó en el siglo XVIII.

Gracias a la intervención llevada a cabo en este respaldar, sabemos que fue repolicromado en dos ocasiones. La primera, con un color blanco amarfilado que seguramente se aplicó durante la segunda mitad del siglo XVIII coincidiendo con los gustos neoclásicos. La segunda intervención se realizó durante la segunda mitad del siglo XIX, momento en el que se hicieron importantes reformas en la sacristía coincidiendo probablemente con la obtención de la dignidad catedralicia. En 1884, el albañil José Unzalu presupuestaba el estucado de las paredes y la pintura de la cúpula y las cornisas (14). El 30 de junio de 1885 se pagaba al carpintero Nemesio Iturralde 160 reales por «acuchillar y raspar el barniz viejo y darlo nuevo a las tapas de la cajonería». El 15 de mayo de 1886, el conocido pintor Epifanio Díaz de Arcaute (1845-1910) pintaba de blanco y gris, al óleo, las bóvedas y paredes de la sacristía, lavaba el dorado de la cajonería y la barnizaba al copal (15). Esta intervención coincide con la capa de imitación caoba que cubría toda la mazonería del respaldar y las de purpurina para las zonas doradas.

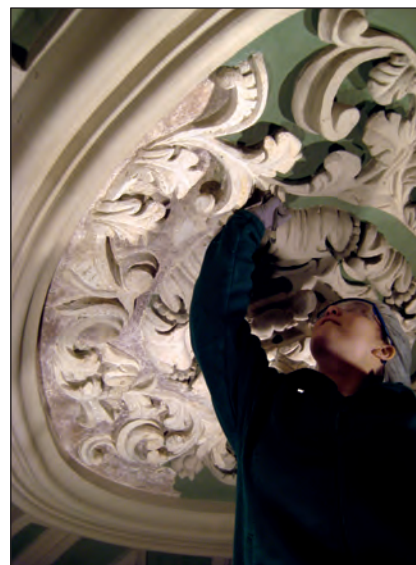
**Fig. 4.** Proceso de restauración del óvalo central.

Todo este entramado de empresas diferentes trabajando en el mismo espacio puede parecer complicado inicialmente, pero, gracias a la planificación y a su gran profesionalidad (**Figuras 4 y 5**), se pudieron resolver eficazmente muchos de los problemas que surgieron a medida que se avanzaba en el proceso de restauración.

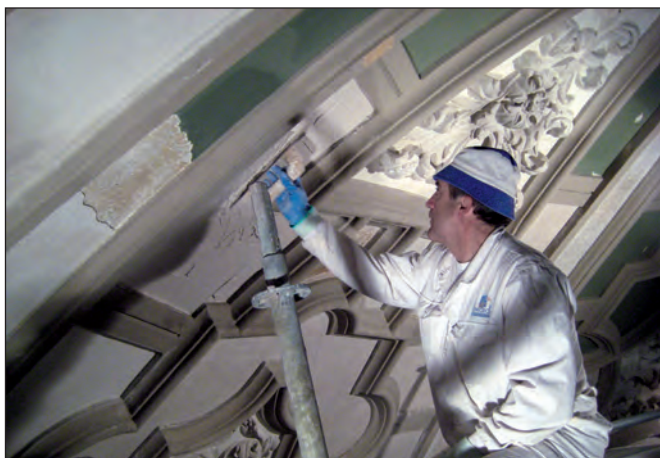
**Fig. 5.** Proceso de aplicación de yesos en plementos lisos.

Asimismo, los estudios que se realizaron en laboratorio del material empleado como soporte dieron como resultado que los estucos se hicieron con mortero de yeso común obtenido al cocer una materia prima no muy refinada, utilizando presumiblemente técnicas de trabajo más rápidas

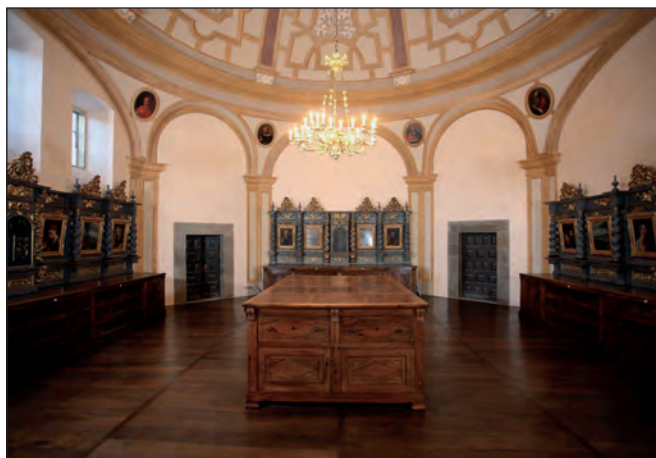
**Fig. 6.** El conjunto de la sacristía tras los actuales trabajos de restauración.

Hoy podemos contemplar la Sacristía de la Catedral de Santa María de Vitoria (**Figura 6**) como seguramente fuera en el siglo XVIII, fruto de dos años de un trabajo coral, colectivo e interdisciplinar, en el que han participado y colaborado diferentes especialistas de la restauración, la historia del arte, la química y de distintos gremios de la construcción. Se ha obtenido además mucha información sobre su evolución en el periodo Neoclásico y a principios del siglo XX.
